SERVICE POINTER

L8178742
June 2008

Cabrio and Bravos Washers

Intermittent Water Leak

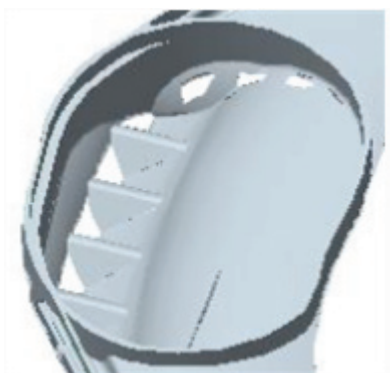
Original

Intermittent water leak, usually found near the front left corner.

Water may collect on the Tub Ring as water enters from the Detergent Dispenser and then drip onto the floor.

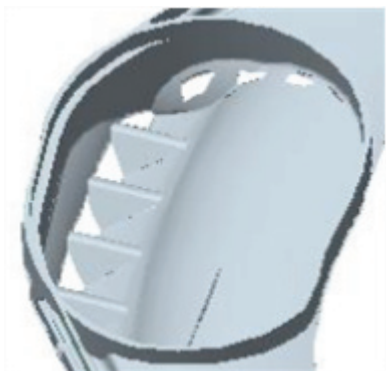
Original

Fuga de agua intermitente, normalmente se encuentra cerca de la esquina frontal izquierda.

Puede ser que se acumule agua en el aro de la tina a medida que entra por el depósito del detergente, y luego gotea en el piso.
